Nº REF.:	AMR.09	Nº FITXA:	50
DENOMINACIÓ:	Cal Rovira (Cal Pelut Vell).		
SITUACIÓ:	CAMI DE CAL PELUT	Districte de la Ribera 3335	
DATA CONSTRUCCIÓ:	Segle XIX.		
AUTOR:	Desconegut.		
PROMOTOR:	Desconegut.		
TIPOLOGIA:	AMBIENTS D'INTERÈS RURAL. Masia de crugies adossades.		
CONTEXT:	Sobre l'autovia, al límit del terme municipal.

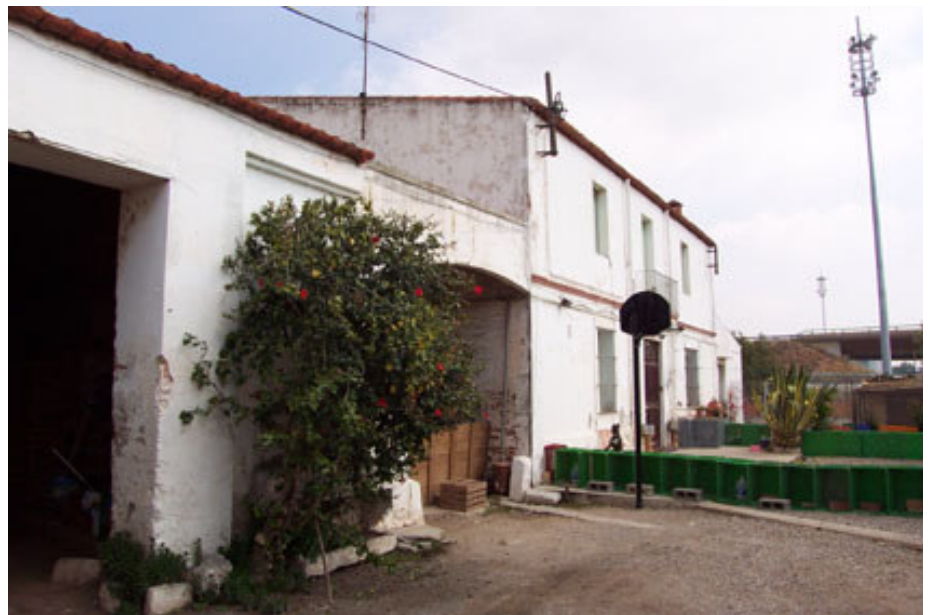
FOTOGRAFIA ACTUAL

Masia de grans dimensions formada per l'agrupació de diverses construccions.

La principal, de planta baixa pis i golfes, amb parets d'argamassa i còdols. Coberta de dues vessants paral·leles a la façana principal. Aquesta, de composició simètrica d'obertures amb domini del ple sobre el buit. Pati clos d'entrada amb reixat de ferro i pilars d'obra folrats amb pedra. Cos adossat darrera, més antic, i cossos annexos com a magatzems.

Bo. Donat que es troba habitada, les edificacions es mantenen en bon estat.

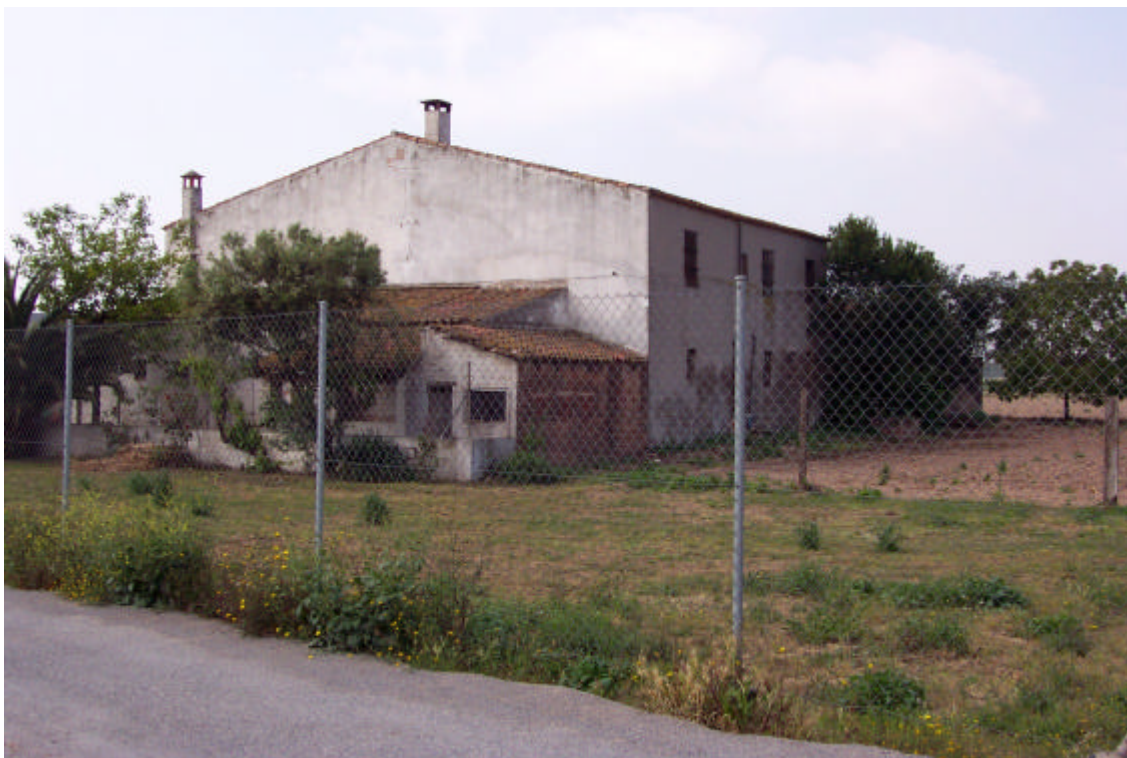
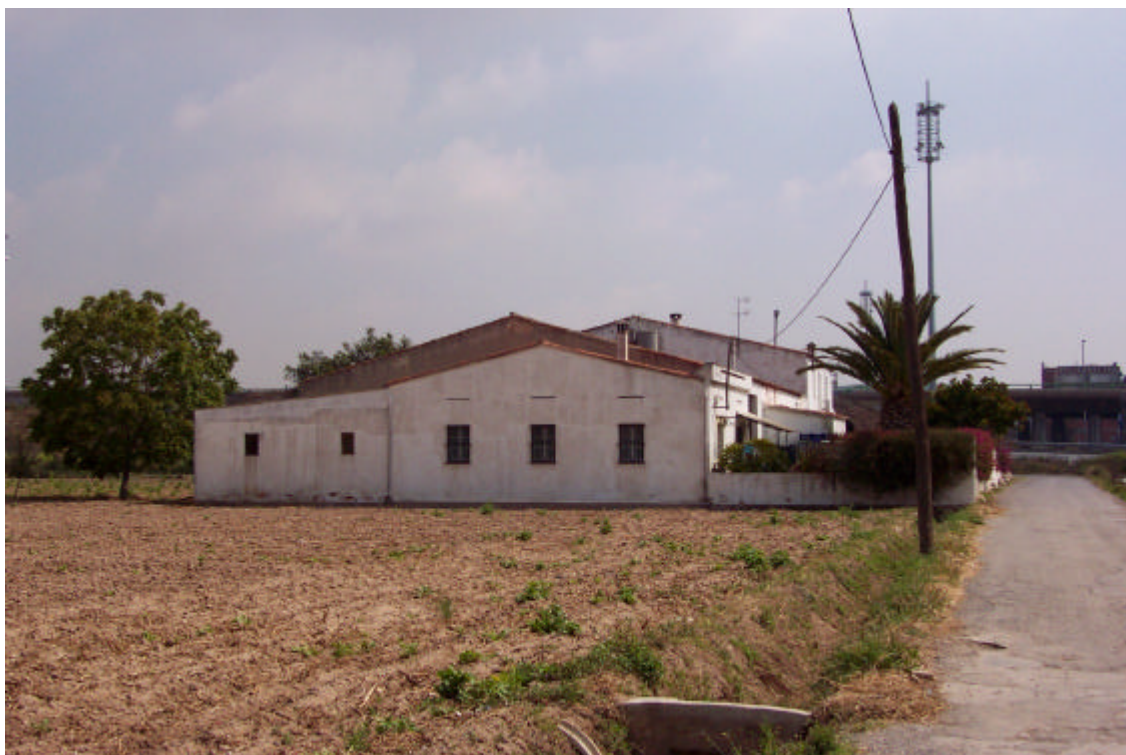
A la zona més antiga es conserva una anella que servia per aguantar-se mentre s'aixafava el raïm.
